**DOĞU KARADENİZ BÖLÜMÜ'NDE MEYDANA GELEN
TAŞKINLAR**

Yüksek Lisans Tezi

Mine ÇINAKLI

ANKARA – 2008

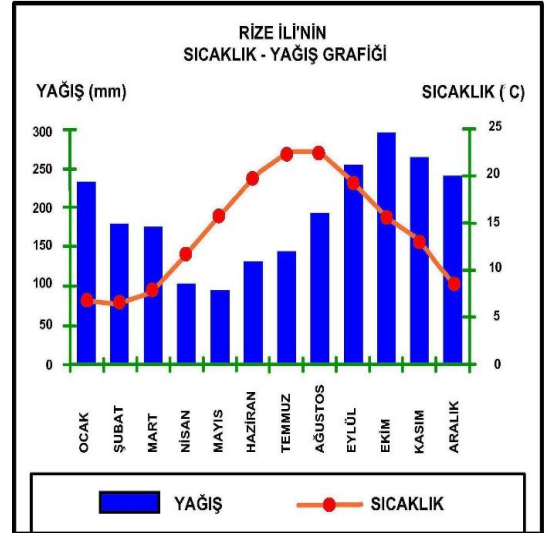
Grafik 2: Rize İli sıcaklık-yağış grafiği.

Doğu Karadeniz bölümünde bütün sene yağışlıdır. Yağış miktarı ilkbahar aylarında azalma gösterir. Mevsimler arası sıcaklık farkı fazla değildir (Bkz. Grafik 2).

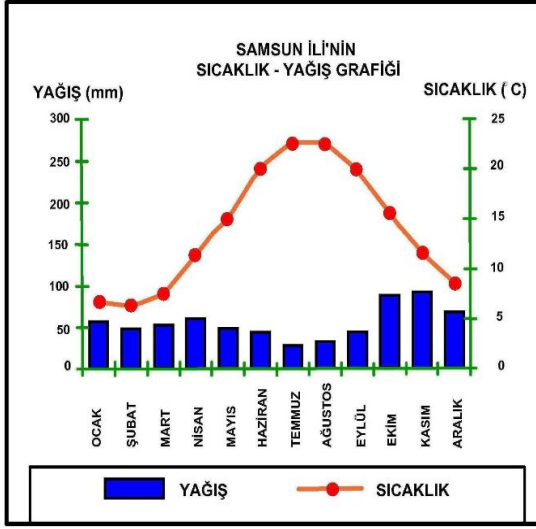
Grafik 3: Samsun ili sıcaklık-yağış

grafiki. Sıcaklık bakımından Rize ile benzerlik göstermektedir. Ancak Samsun'un yağış değerleri düşüktür (Bkz. Grafik 3).

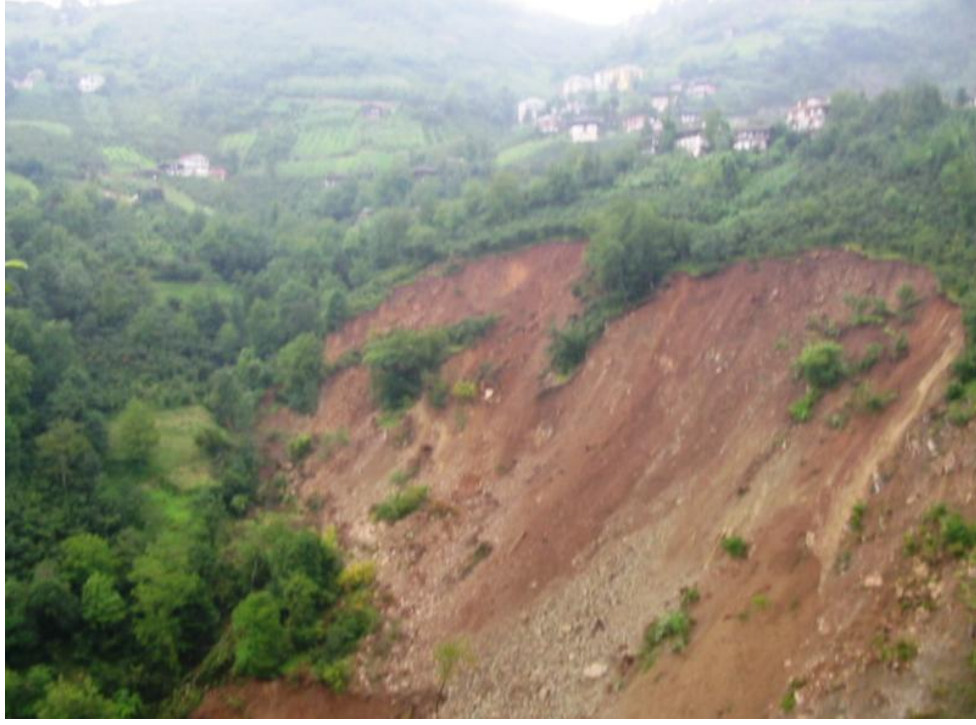
Resim 3: Çaykara (Kaynak:DSİ)

Ülkemizde taşkın olayları depremden sonra ikinci sırada gelmektedir. Bunun en önemli nedenlerinden biri Türkiye'nin dağlık bir yapıya sahip olmasıdır. Ülke geneline bakıldığında alçak kesimlerin % 10'luk bir alan kapladığı görülmektedir. Eğimi %40 olan alanlar ise genel yüzölçümünün %45'ini kaplamaktadır. Eğimin fazla olması, doğal bitki örtüsünün büyük bir bölümünün tahrip edilmesi ve son zamanlarda sağanak tipteki yağışların daha fazla görülmesi nedeniyle birçok ilde sel ve heyelan meydana gelmiştir(Resim 3).

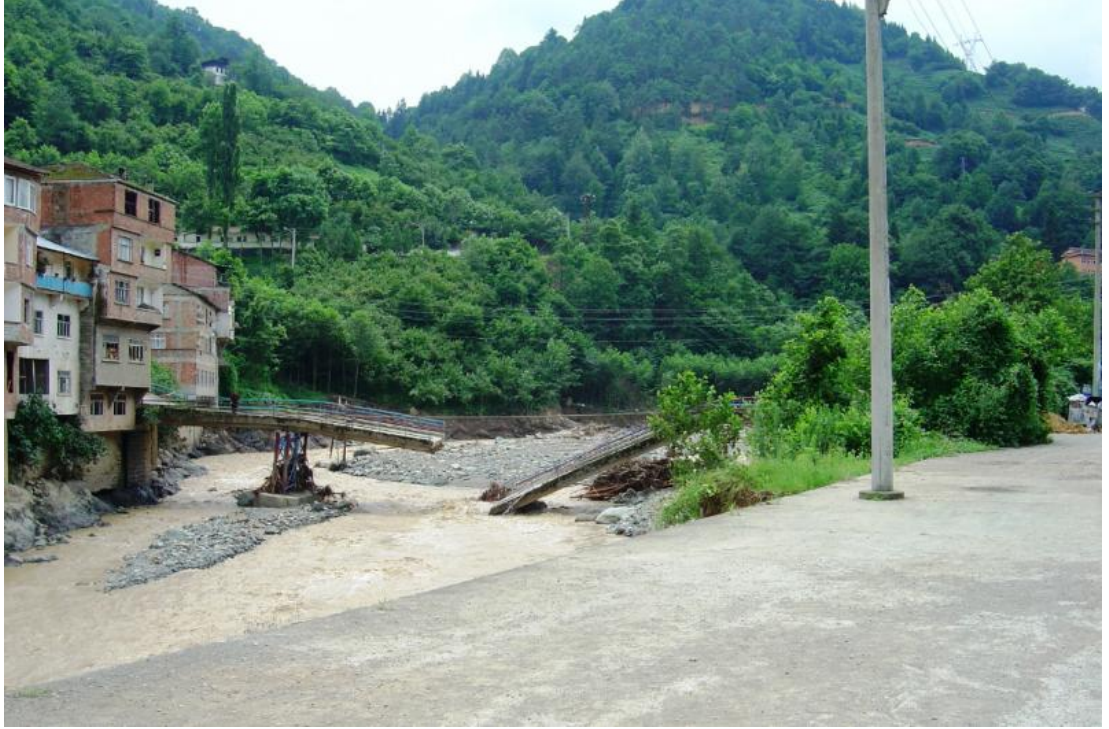
Resim 5: Solaklı Deresi(Kaynak: DSİ)

Bölgedeki taşkın özellikle Solaklı Deresi üzerinde etkili olmuştur. Çaykara-Uzungöl yolu ulaşımına kapatılmıştır. Yan derelerden kaynaklanan bu taşkında 3 kişi hayatını kaybetmiştir. 27 konut hasar görmüş, çeşitli tesisler ve okullar derenin taşıdığı malzemelerle dolmuştur. Solaklı deresi üzerindeki köprüler yıkılmıştır(Resim 5).

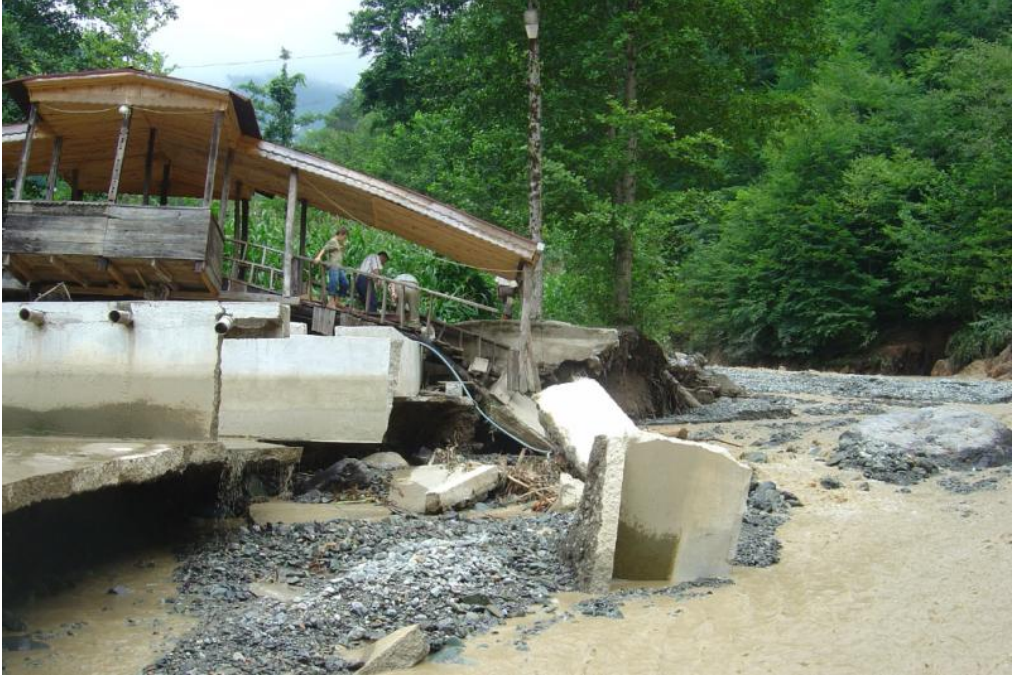
Resim 6: Çaykara İlçesi Balık Üretim Çiftliği(Kaynak: DSİ)

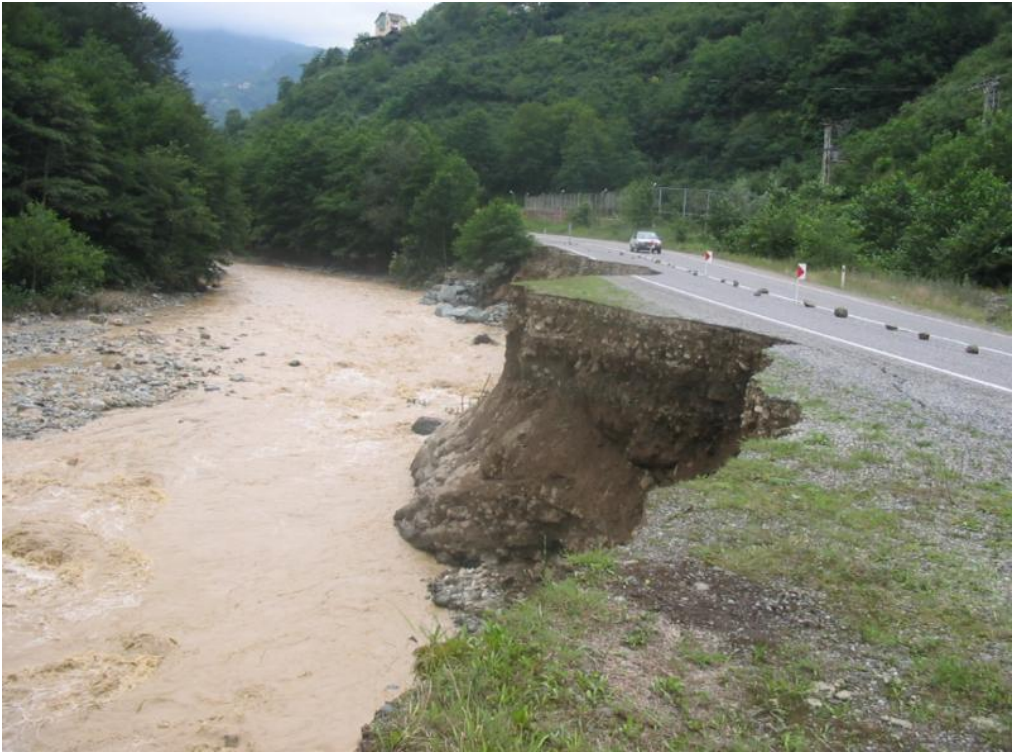
Resim 7: Of – Çaykara Karayolu (Kaynak:DSİ)

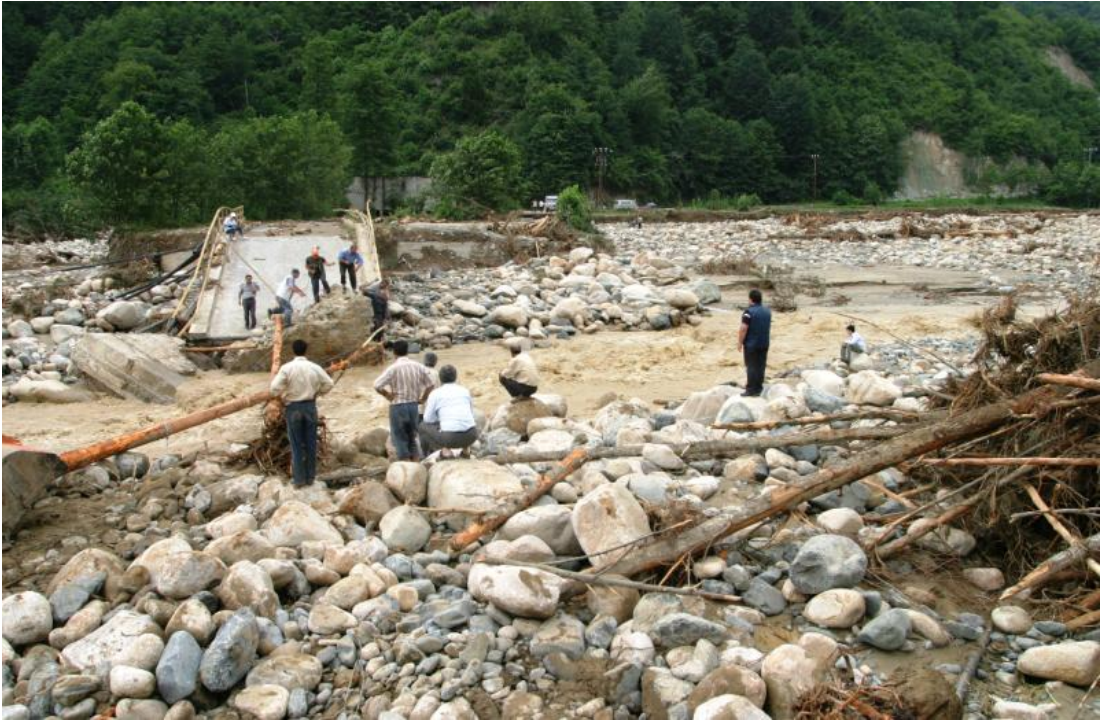
Baltacı Deresinin getiđi Kıyıcık Beldesi'nde birok iřyeri ve konutun giriř katları su baskınına maruz kalmıřtır. Hayrat Karayolu tahrip olmuř, kpr ayaklarında oyulmalar meydana gelmiřtir.

Resim 10: Hayrat- Balaban Belde Merkezi(Kaynak: DSİ)

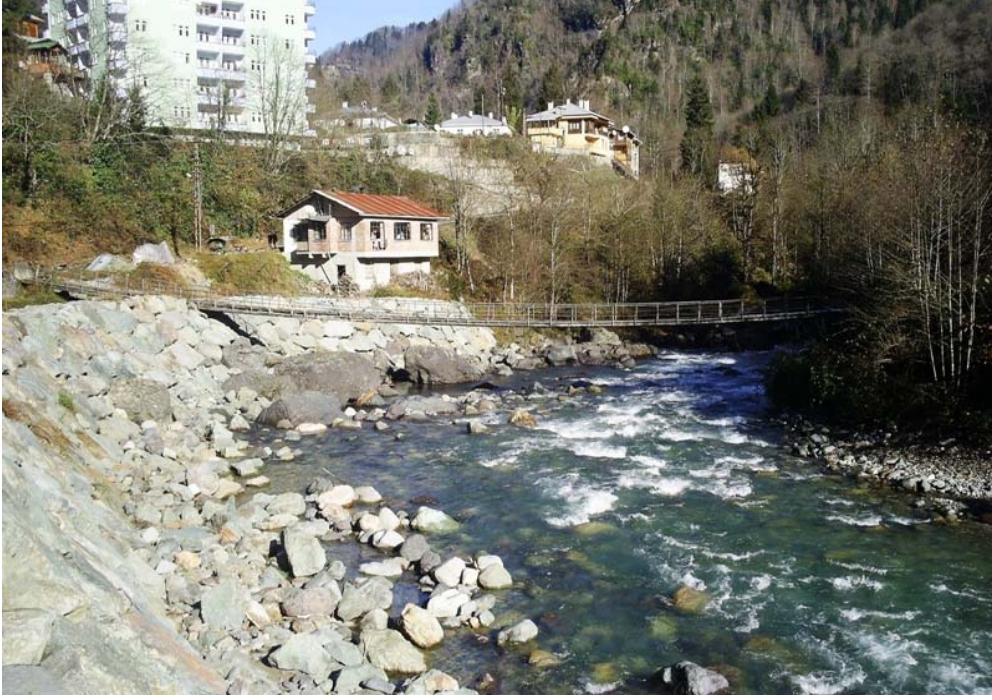
- Herhangi bir önlem alınmadan yer kazanmak amacıyla dere yatakları doldurulmakta ve izin alınmadan yerleşmeye açılmaktadır (Resim 11).
- Arazi yapısına uygun inşaat yapılmamaktadır. Bölge eğimli bir yapıya sahiptir bu nedenle çok katlı binaların yapımına uygun değildir. Ancak önceden sadece kıyı kuşağında yer alan bu yapılara iç kesimlerdeki dağlık arazide de rastlanılmaktadır (Resim 12).

Resim 12: Çok katlı yapılara bir örnek

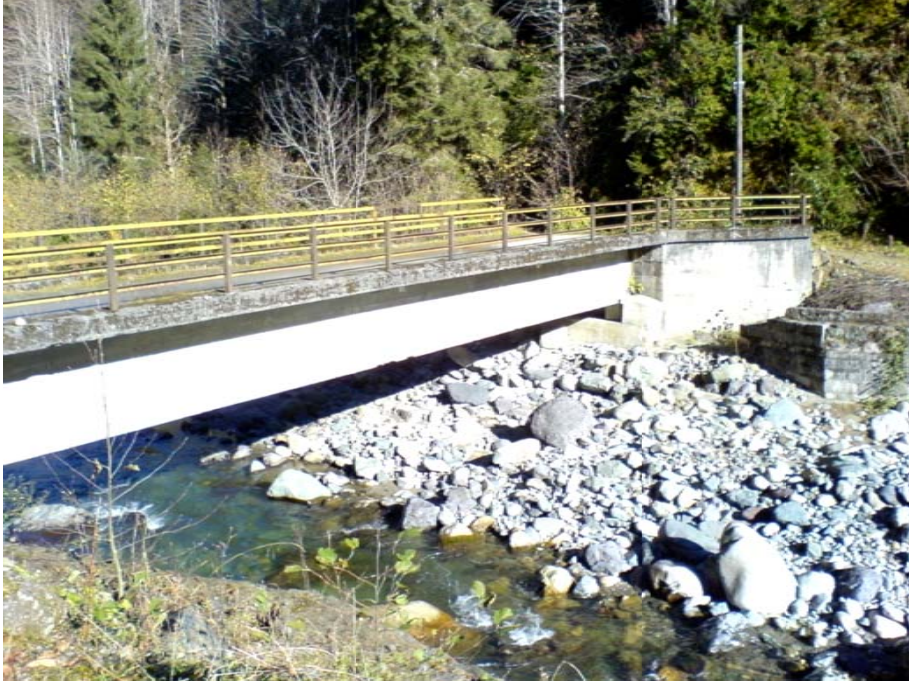
Resim 14: Yanlış ebatta yapılan bir köprü
